**TITLUL: MEMORIU TEHNIC DE EXPERTIZA**  
**PROIECT: EXPERTIZA TEHNICA DE STRUCTURAL LA PAVILIONUL "V"**  
**AL SPITALULUI DE PSIHIATRIE „DR.GHEORGHE PREDA”**  
**SIBIU , str.Dr.D.BAGDASAR , nr. 12**

**OBIECTIV: EVALUAREA STRUCTURALA CLADIRE PAVILIONUL "V" ÎN**  
**VEDEREA REABILITĂRII TEHNICE SI FUNCTIONALE**

## **MEMORIU TEHNIC DE EXPERTIZA**

pentru reabilitarea și consolidarea unei clădiri (Pavilion V- Psihiatrie)  
situată în Sibiu, str. Dr. Bagdasar nr. 12

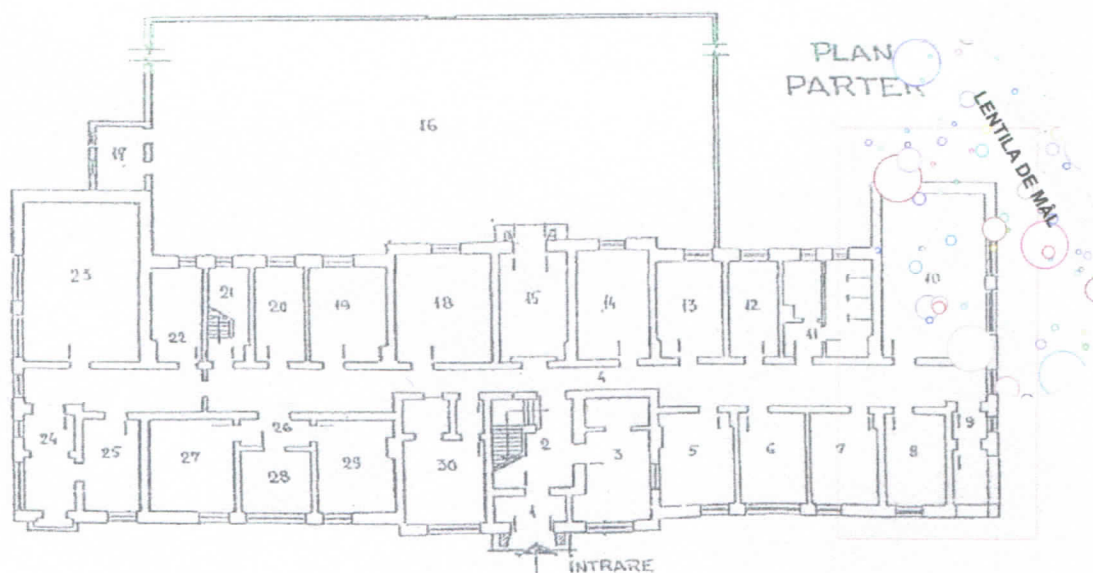
Schita exemplificativa :

Pentru identificarea cauzelor care au produs aceste avarii s-a intocmit un studiu geotehnic care a scos in evidenta existenta locala a unui teren de fundare cu plasticitate mare (teren mîlos). Conform sondajelor rezulta ca zona aferenta acestui teren este situata pe latura sudica a clădirii.

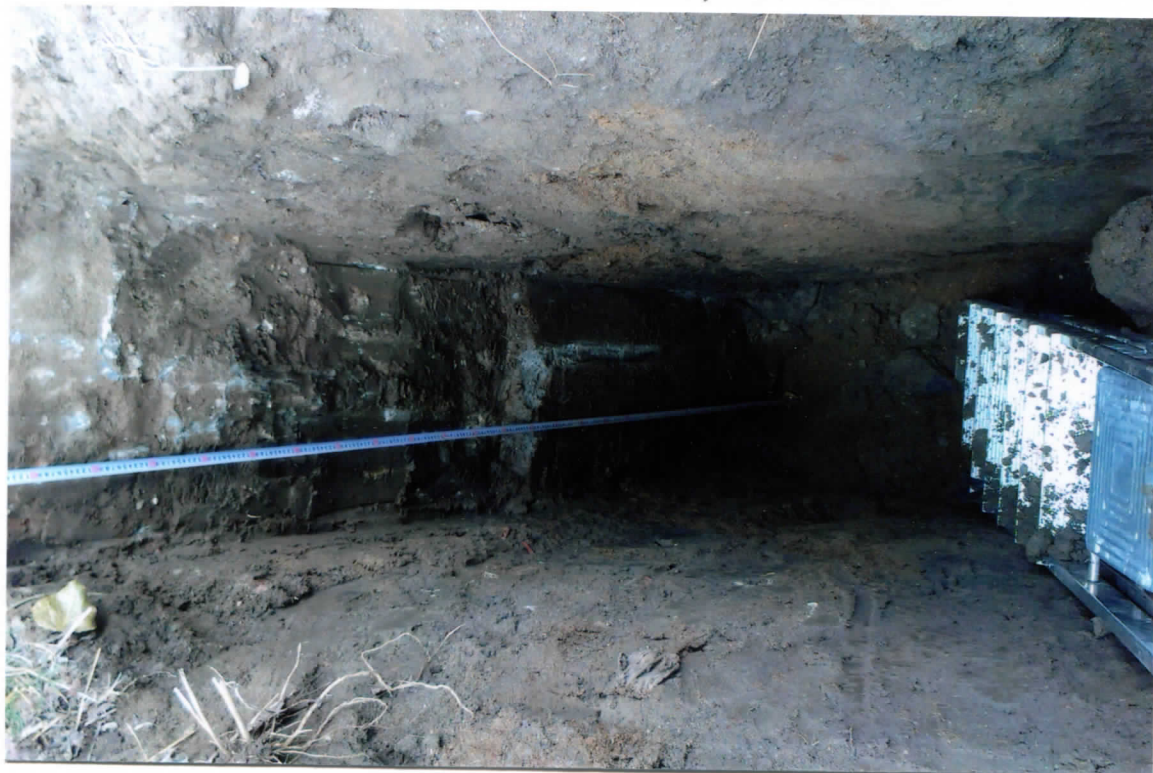
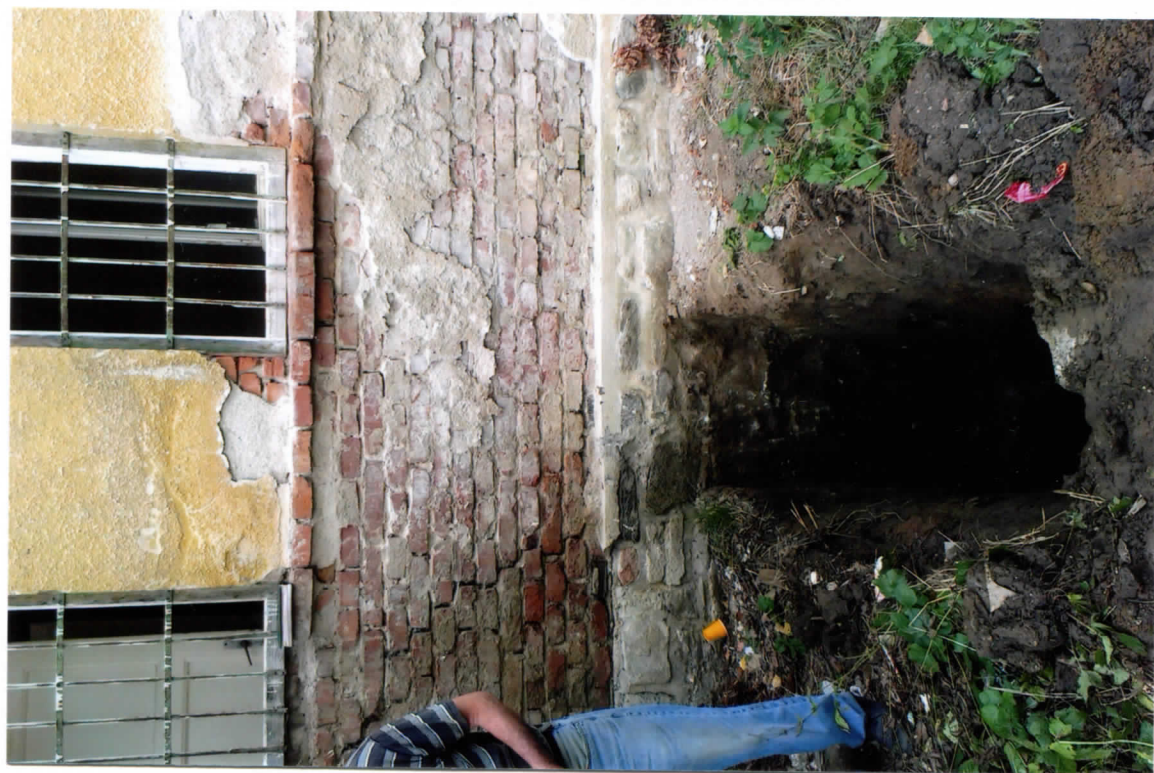
Dezvelirea D1 - Foto 1

Dezvelirea de fundație  $D_1$  executată pe latura de SE al clădirii (planșa nr.1, foto nr.1):

b) adâncimea de fundare:  $D_f = 2,80$  m de la cota terenului amenajat. Adâncimea de fundare inițială a fost de 1,40 m de la c.t.a și s-au executat subzidiri cu adâncimea de fundare de 2,80 m de la c.t.a

c) lățimea tălpii fundației estimată:  $B = 0,64$  m (0,50 m lățimea zidului + 0,06 m evazare la soclu+ 0,08 m evazare la subzidire).

d) fundația este construită din beton și se găsește în stare bună, dar zidul exterior are fisuri și crăpături).

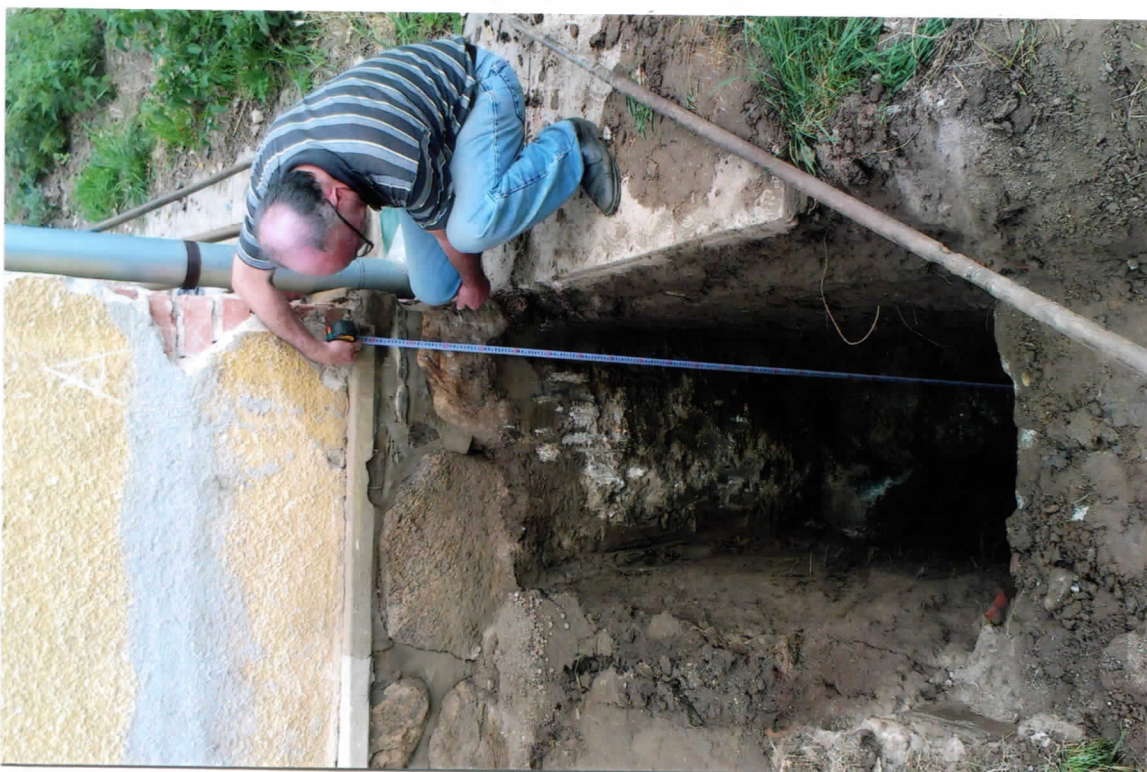
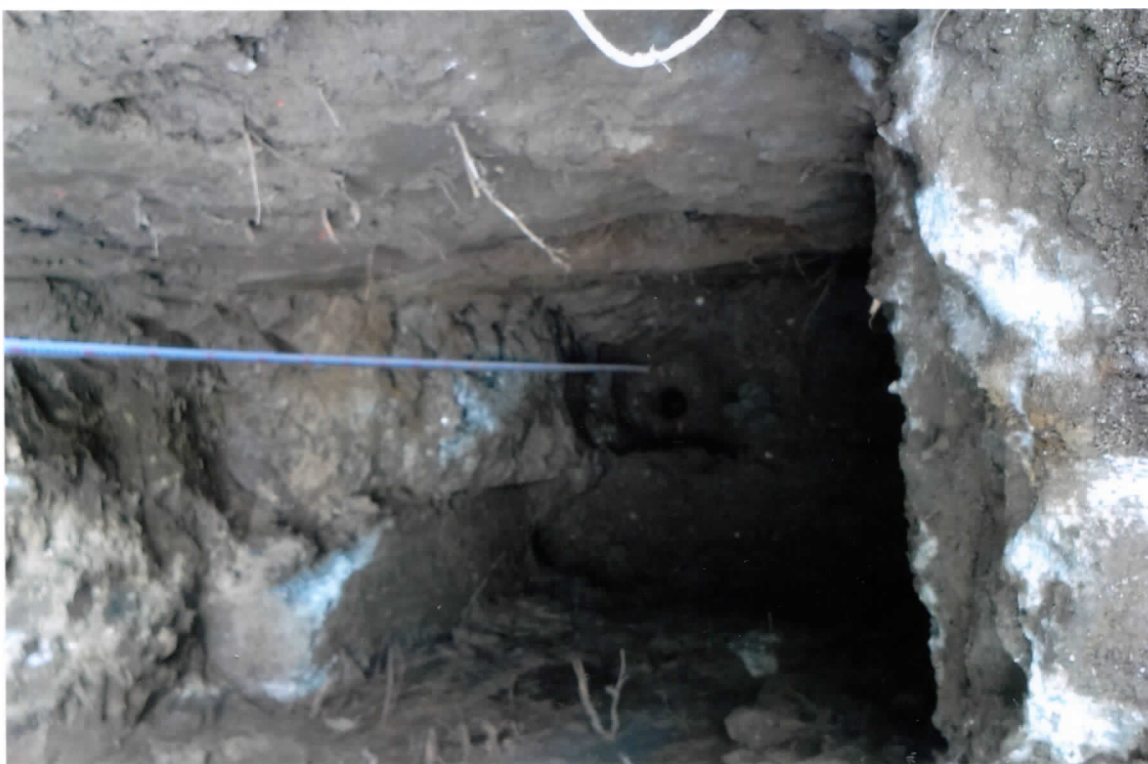
Dezvelirea D2 - Foto 2

Dezvelirea  $D_2$  executată la colțul de SE al clădirii (planșa nr.1,foto nr.2):

2,20 – 3,00 m – argilă prăfoasă- nisipoasă, cenușie- maronie, moale, cu aspect mâlos, cu rădăcini de plante putrezite.

b) adâncimea de fundare inițială a fost de 1,30 m de la cota terenului amenajat. S-au executat subzidiri cu adâncimea de fundare de 2,30 m de la c.t.a pe latura de SV, dar sub talpa subzidirii a rămas un strat de cca 0,70 m de argilă prăfoasă nisipoasă mâloasă. La colțul de SE al clădirii, numai local, subzidirea se continuă cu un bloc de beton, turnat haotic, fără cofrag, cu o suprafață neuniformă care are adâncimea de fundare de 3,00 m de la c.t.a.

Din cât s-a putut vedea în dezvelirea de fundație între subzidirea de pe latura de SV și acest bloc de beton de la colț nu este o legătură, par a fi executate în etape diferite, ele putând lucra independent.

d) fundația este construită din beton și se găsește în stare relativ bună.

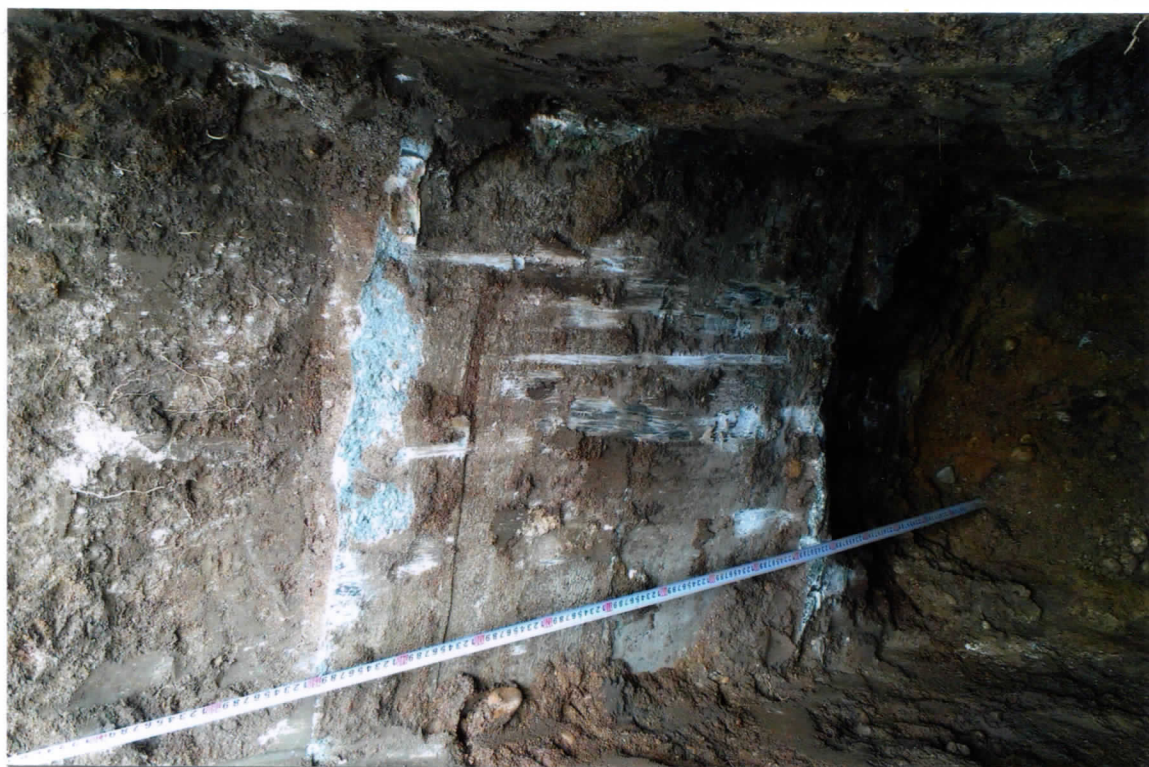
Dezvelirea D3 - Foto 3

Dezvelirea de fundație  $D_3$  executată pe latura de S, în apropierea colțului de SV al clădirii (planșa nr.1, foto nr.3):

b) adâncimea de fundare:  $D_f = 2,10$  m. Adâncimea de fundare inițială a fost de 1,20 m de la c.t.a și s-au executat subzidiri cu adâncimea de fundare de 2,10 m de la c.t.a

c) lățimea tălpii fundației estimată:  $B = 0,42$  m (0,34 m lățimea zidului + 0,08 m evazare la subzidire).

d) fundația este construită din beton și se găsește în stare bună, dar zidul exterior are fisuri și crăpături).

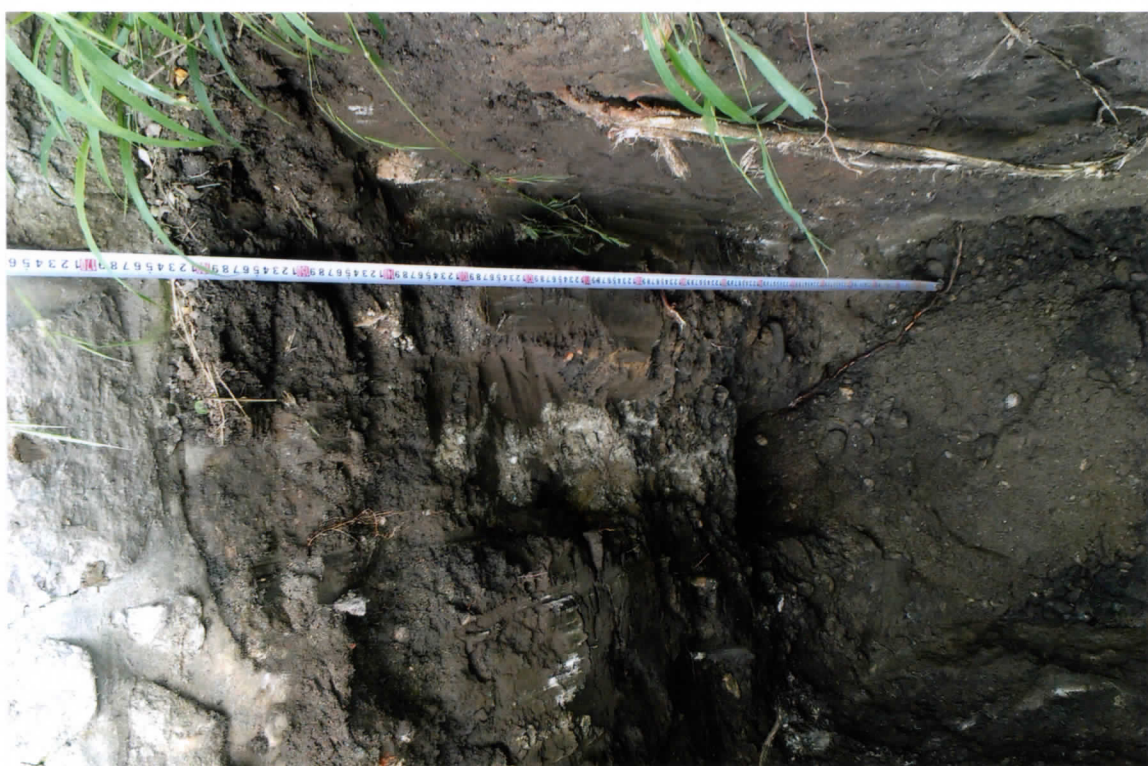
Dezvelirea D4 - Foto 4

Dezvelirea de fundație  $D_4$  executată pe latura de N a clădirii (planșa nr.1, foto nr.4):

b) adâncimea de fundare:  $D_f = 1,30$  m de la c.t.a. În această zonă nu s-au executat subzidiri.

c) lățimea tălpii fundației estimată:  $B = 0,35$  m.

d) fundația este construită din beton mai slab, parțial dezagregat.
